ΙΔΡΥΜΑ ΑΡΧΙΕΠΙΣΚΟΠΟΥ ΜΑΚΑΡΙΟΥ Γ'  
ΒΥΖΑΝΤΙΝΟ ΜΟΥΣΕΙΟ

## ΔΡΑΣΕΙΣ ΓΙΑ ΤΗ ΒΕΛΤΙΩΣΗ ΤΩΝ ΠΕΡΙΒΑΛΛΟΝΤΙΚΩΝ ΣΥΝΘΗΚΩΝ ΣΤΟ ΒΥΖΑΝΤΙΝΟ ΜΟΥΣΕΙΟ

**Δρ Ιωάννης Α. Ηλιάδης**  
**Διευθυντής Βυζαντινού Μουσείου και Πινακοθήκης ΙΑΜ**

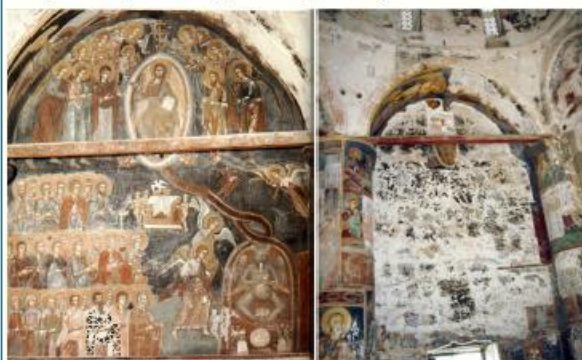
THE LAST JUDGMENT FRESCO BEFORE (left) AND AFTER THE LOOTING (right)

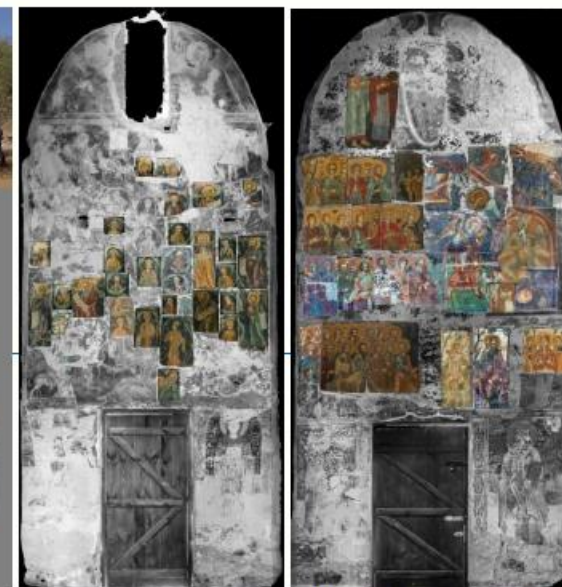
ORTHOPHOTO MOSAICING TREE OF JESSE (left) LAST JUDGMENT (right)

All orthophotos were imported into AutoCAD environment for a correct alignment within a unique reference system. Cultural Heritage experts contributed to the final recombination pipeline, by identifying matches and positions. For a better comprehension of the visualization outcome, frescoes were visualized in true RGB values, while the reference walls (at their current state of preservation) appear in grey scale. The southern wall (*Tree of Jesse*) was virtually re-composed from 32 fragments, while the northern wall (*Last Judgment*) from 36 fragments.

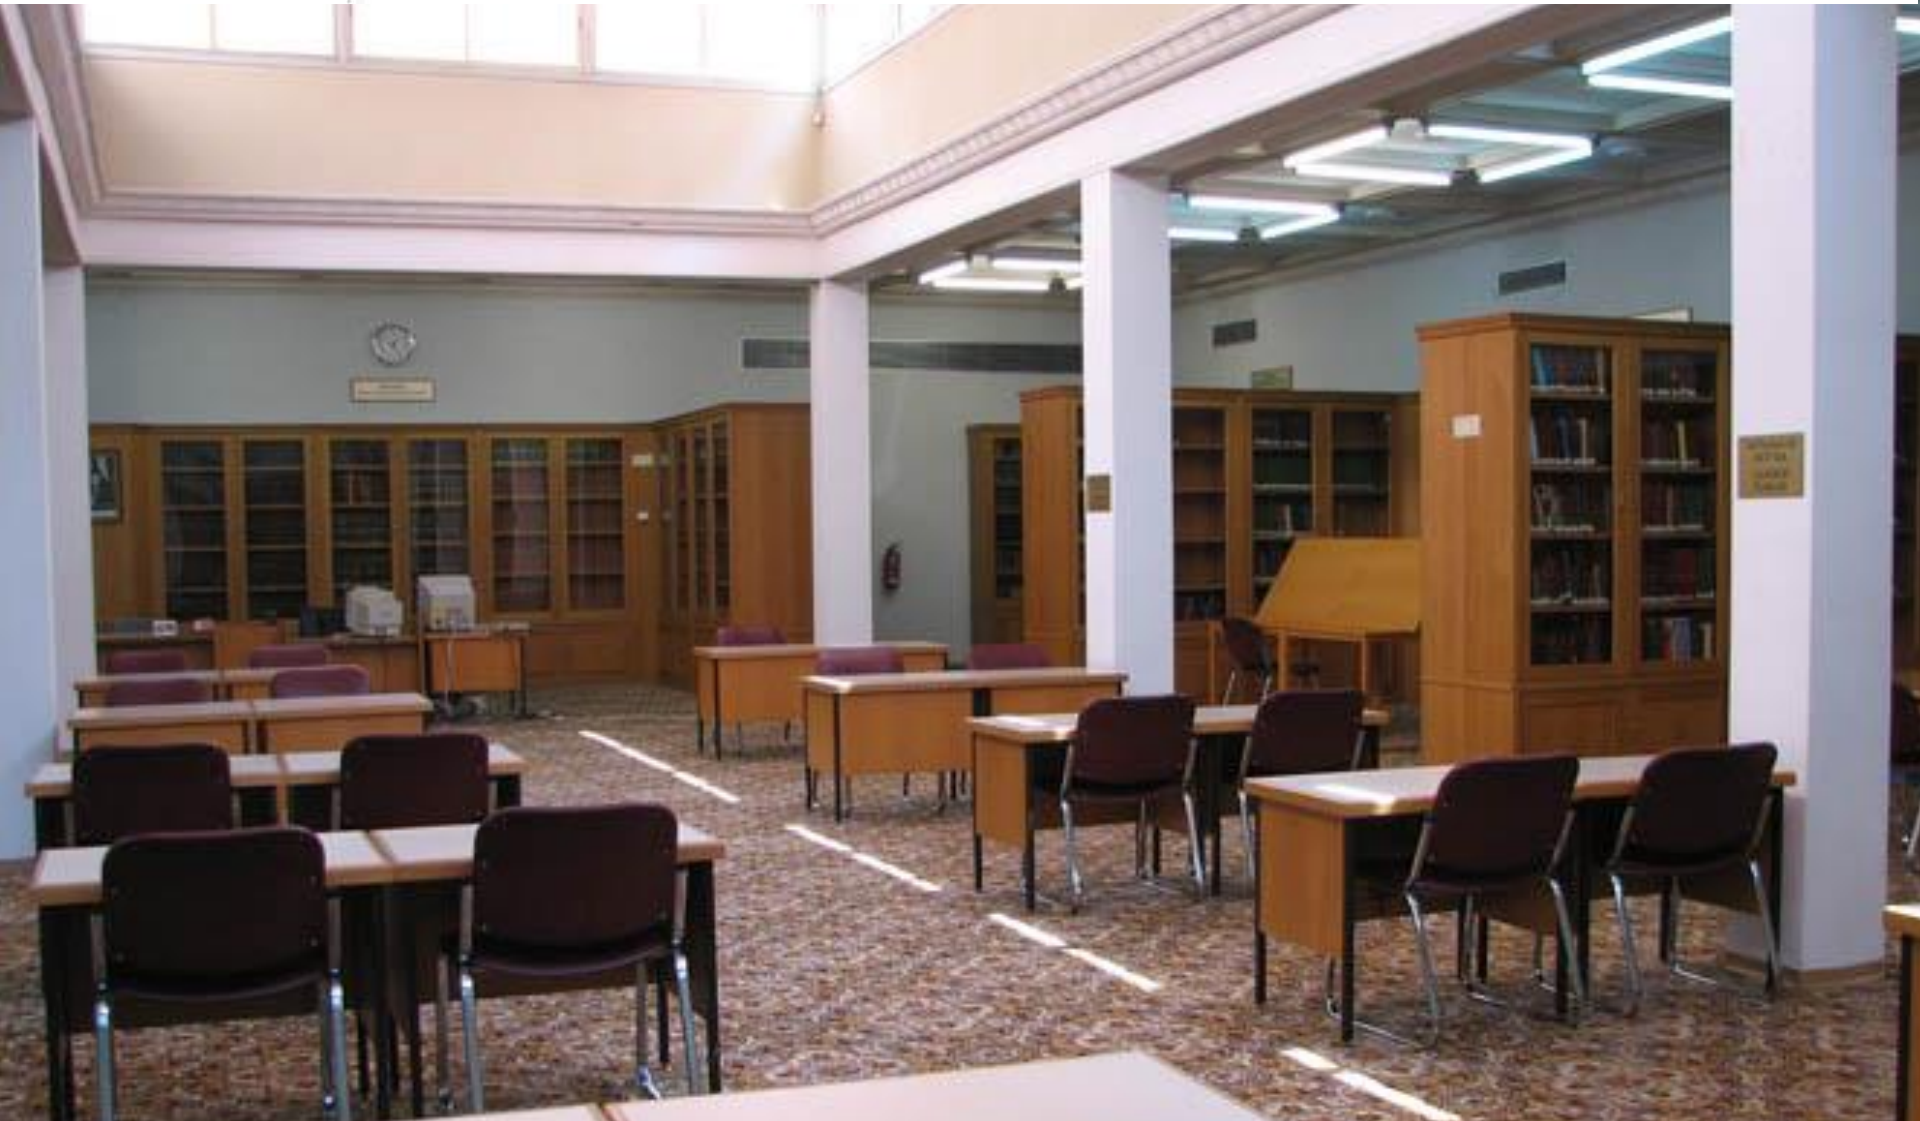
1. Αιωρούμενα Σωματίδια (PM10): Στον χώρο της βιβλιοθήκης του Ιδρύματος παρουσιάστηκαν, σχεδόν καθόλη τη διάρκεια των μετρήσεων, υψηλές συγκεντρώσεις σωματιδιακών ρύπων. Συγκεκριμένα, το ανώτατο επιτρεπτό όριο συγκέντρωσης αιωρούμενων σωματιδίων PM10 είναι τα  $50 \mu\text{g}/\text{m}^3$ , ενώ μετρήθηκαν  $73,6 \mu\text{g}/\text{m}^3$  (15/1/2018),  $263,3 \mu\text{g}/\text{m}^3$  (21/2/2018)

Στις 4/4/2018 όπου και έγινε καθαρισμός του τάπητα τα σωματίδια βρέθηκαν να είναι κάτω από το ανώτερο επιτρεπτό όριο ( $37,5 \mu\text{g}/\text{m}^3$ ) αλλά, παρόλα αυτά, μετά από λίγες μέρες και συγκεκριμένα στις 6/6/2018 παρουσιάστηκαν ξανά να είναι πάνω από το επιτρεπτό όριο ( $103,1 \mu\text{g}/\text{m}^3$ ).

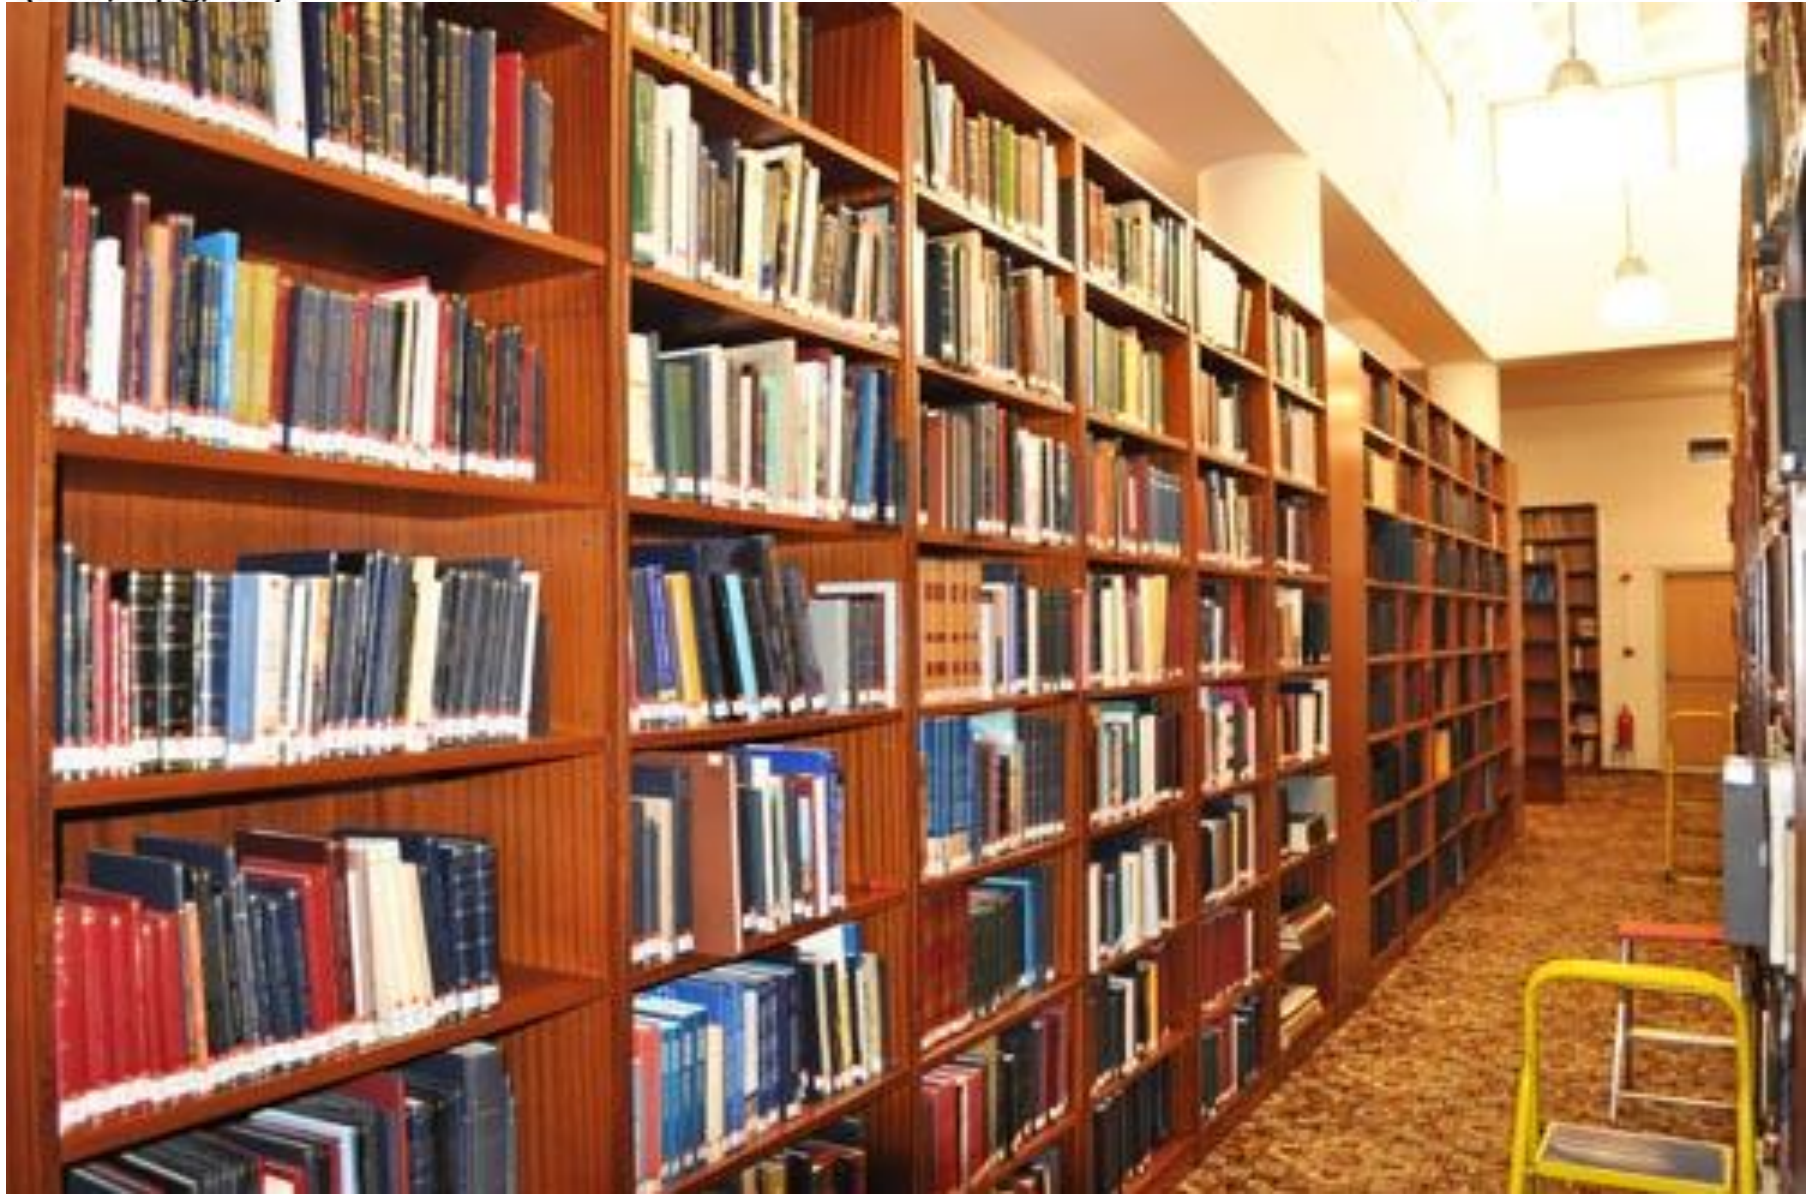
2. Φωτεινότητα: Οι μετρήσεις της έντασης ηλιακού φωτός παρουσιάστηκαν σημαντικά ψηλές στον 2<sup>ο</sup> όροφο (288 Lux) ενώ τις απογευματινές ώρες έφτασε μέχρι και τα 14757 Lux. Το γεγονός αυτό είναι δυνατό να επηρεάσει τα εκθέματα που έρχονται σε απευθείας επαφή με την προσπίπτουσα ακτινοβολία για μεγάλες χρονικές περιόδους.

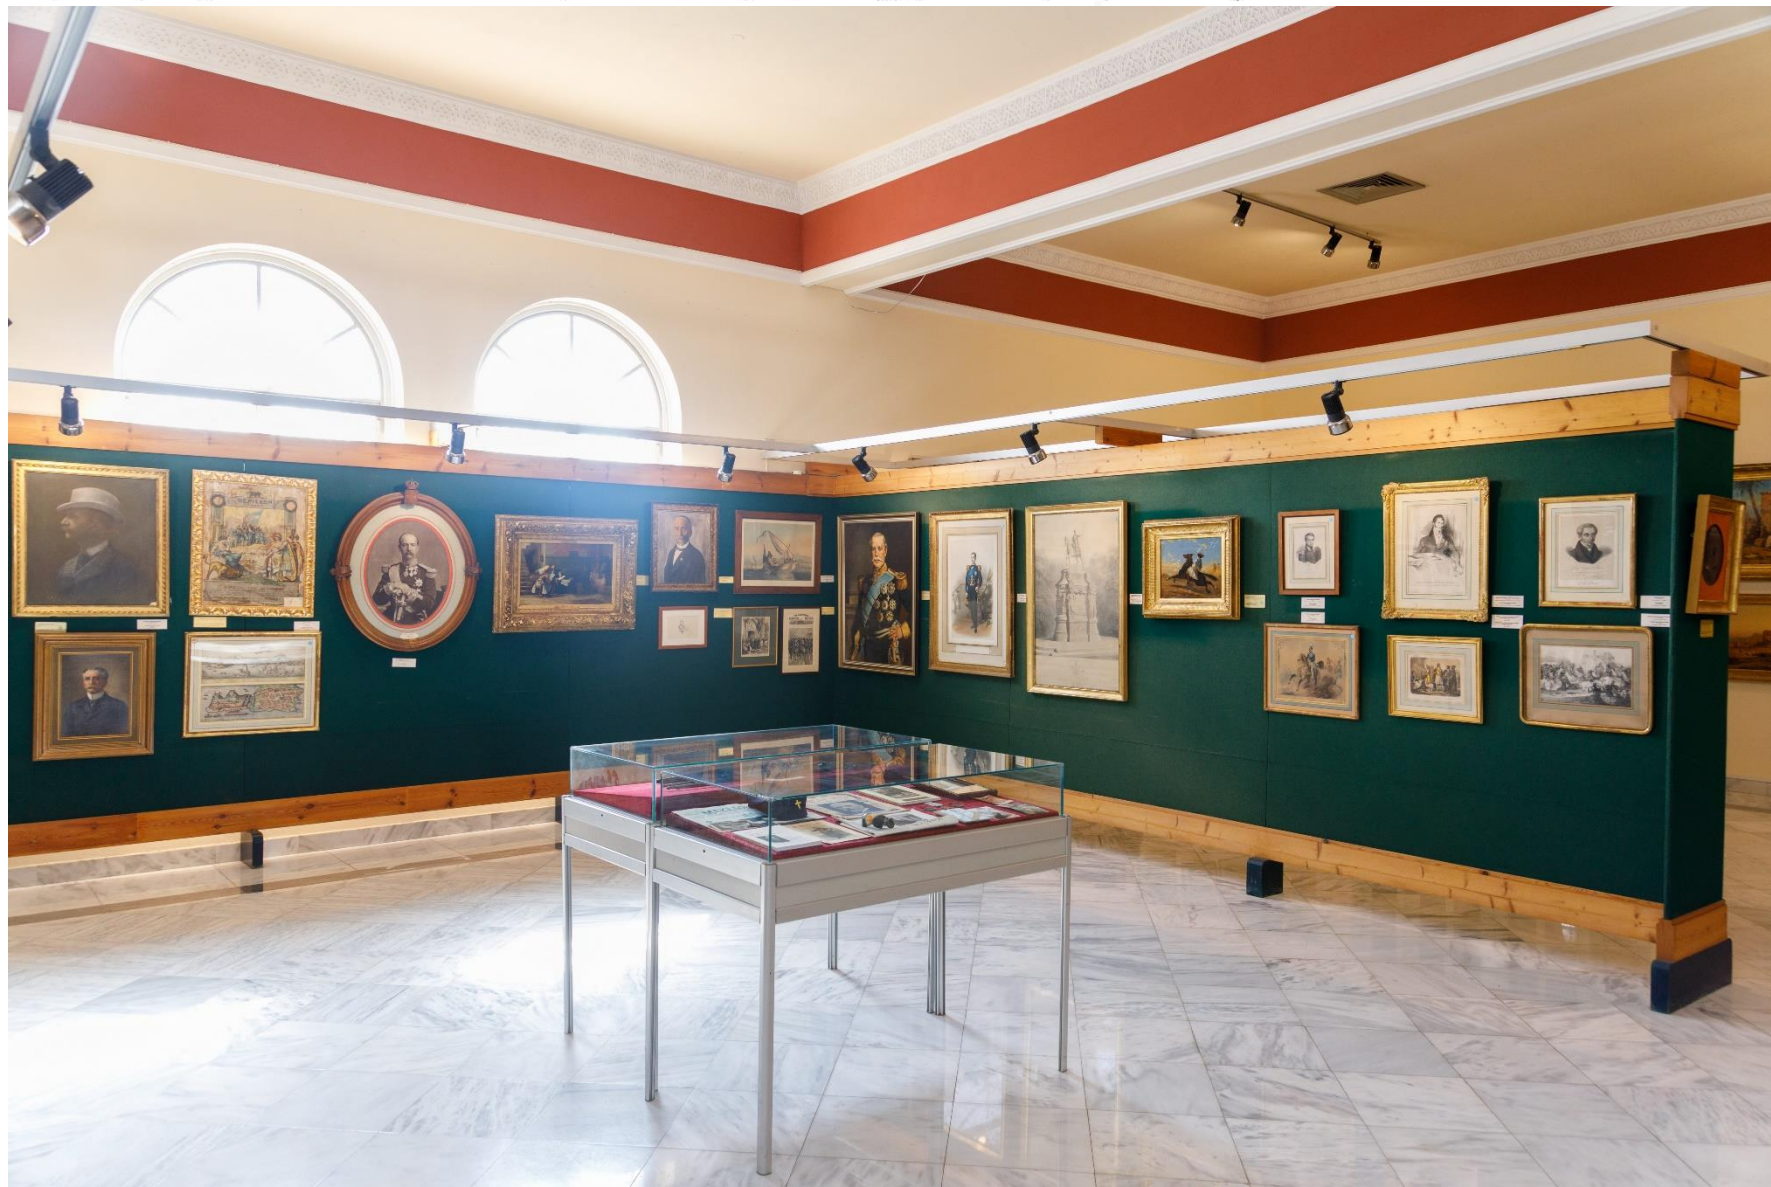
3. Πτητικές Οργανικές Ενώσεις (VOCs): Σε σημεία του ισογείου και του 2<sup>ου</sup> ορόφου του Ιδρύματος παρατηρήθηκε πολύ πέραν του ανώτατου επιτρεπτού ορίου ( $200\mu\text{g}/\text{m}^3$ ) συγκέντρωση πτητικών οργανικών ενώσεων ( $7230 - 15750 \mu\text{g}/\text{m}^3$ ), γεγονός που αποδίδεται στη χρήση μη κατάλληλων καθαριστικών για τον καθαρισμό/σφουγγάρισμα των χώρων του Ιδρύματος. Επειδή οι χώροι δεν διαθέτουν κατάλληλο εξαερισμό, η συγκέντρωση των ουσιών αυτών δύνανται να φτάσει σε πολύ υψηλά επίπεδα με αποτέλεσμα να μπορούν να επηρεάσουν τα εκθέματα του μουσείου/πινακοθήκης.

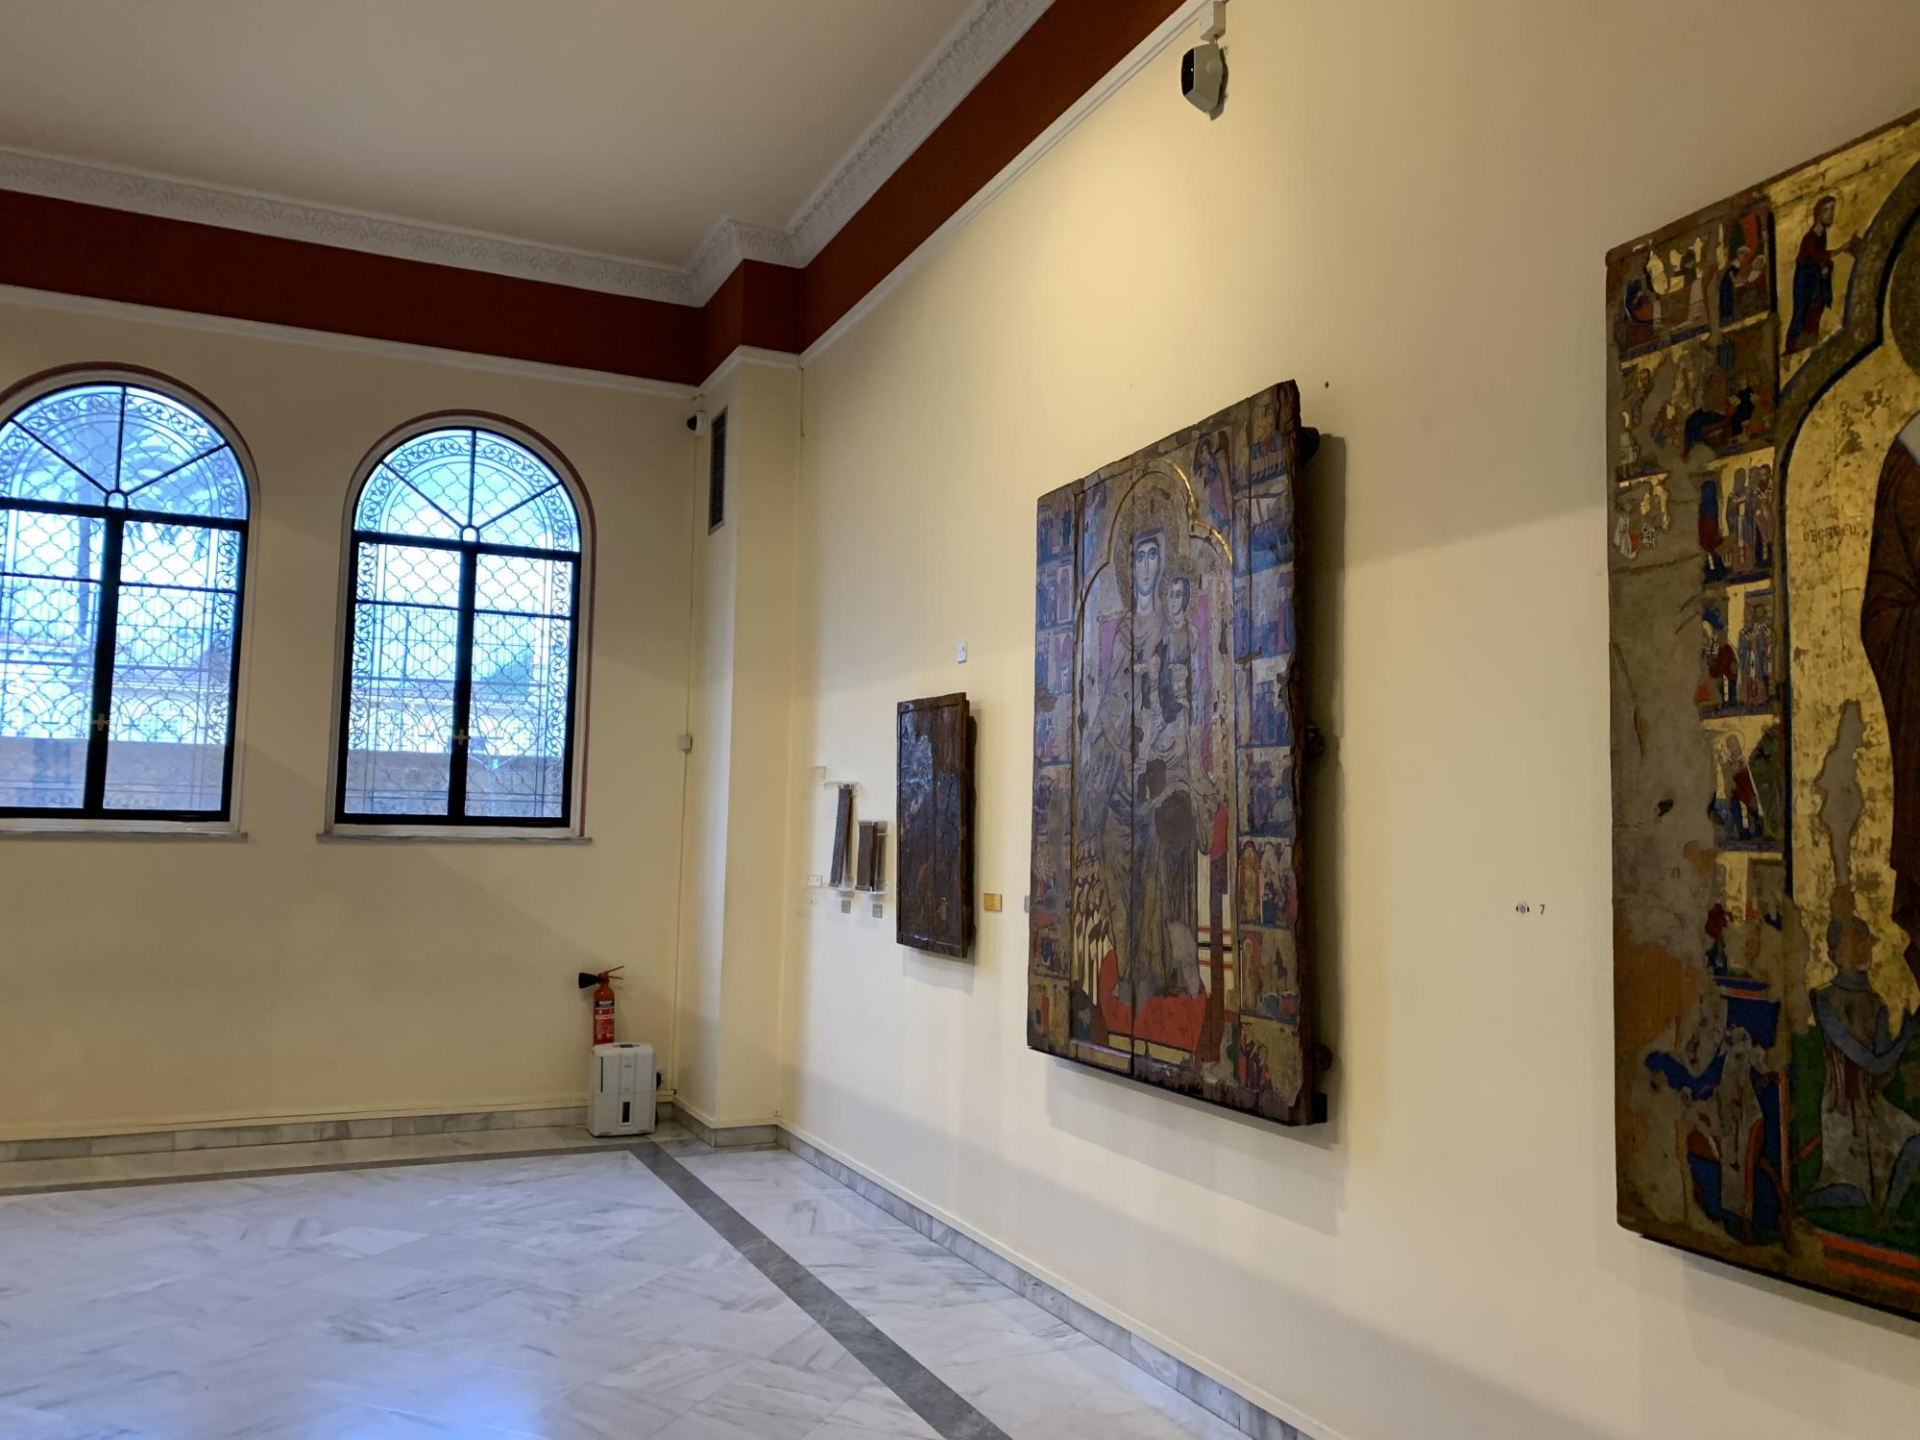
Εγκατάσταση Συστημάτων καθαρισμού του αέρα

*Τοποθέτηση δεκαέξι Αφυγραντήρων-Ιονιστών για κάλυψη τεσσάρων αιθουσών συνολικού εμβαδού  $2500m^2$  και ύψους περίπου 6 μέτρα.*

*Χαμηλό επίπεδο θορύβου και χαμηλή κατανάλωση*

*Με ενσωματωμένο ιονιστή και δοχείο νερού*
